L.R. 58/09 - PREVENZIONE E RIDUZIONE DEL RISCHIO SISMICO

## EDIFICI PUBBLICI STRATEGICI E RILEVANTI NELLE AREE SOGGETTE A RISCHIO SISMICO

Patrimonio edilizio esistente e Programmi di valutazione della vulnerabilità sismica degli edifici pubblici strategici e/o rilevanti in muratura e in cemento armato e di valutazione effetti locali dei terreni (VSM, VSCA, VEL)

A cura della REGIONE TOSCANA  
Direzione Ambiente e Energia  
Settore Sismica – sede di Firenze  
Prevenzione Sismica

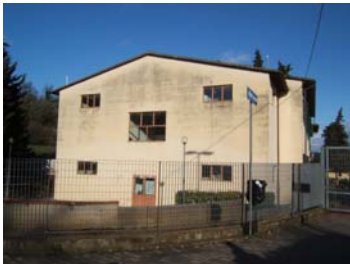
<b>SCUOLA ELEMENTARE "MICHELET"</b>				<b>SCHEDA N°3</b>	
VIA DI PULICCIANO, 38		LOC. ANTELLA		ENTE PROPRIETARIO: COMUNE	
L'edificio è composto da tre 3 corpi di fabbrica in muratura (edifici 1-2-3), che si sviluppano su due piani fuori terra ed aventi diverse altezze.		SUPERFICIE TOTALE MQ		FINANZIAMENTI PER INDAGINI <b>Vedi scheda 1</b>	
		VOLUME TOTALE MC 5.050		FINANZIAMENTI PER INTERVENTI €	
EDIFICIO 3	MURATURA	<p>La muratura è in pietrame a piano terra e in laterizio a piano primo. Il calpestio del piano terra è impostato su un sistema di muricci a nido d'ape e interposti tavelloni. Il solaio di calpestio del piano primo è realizzato con travetti e pignatte in laterizio. La copertura dell'edificio è a padiglione.</p>	EPOCA DI COSTRUZIONE		TIPO DI INTERVENTO:

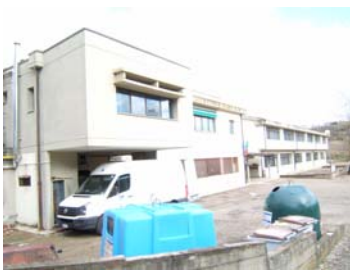
<b>SCUOLA ELEMENTARE "MARCONI"</b>					<b>SCHEDA N°5</b>	
VIA LILLIANO E MEOLI, 9		LOC. GRASSINA		ENTE PROPRIETARIO: COMUNE		
La scuola è costituita da più corpi di fabbrica realizzata in momenti diversi.		SUPERFICIE TOTALE MQ		FINANZIAMENTI PER INDAGINI € 12.000,00 <b>L.R. 58/09 – bando verifiche</b>		
		VOLUME TOTALE MC 14.000		FINANZIAMENTI PER INTERVENTI €		
EDIFICIO 1	C.A.	Le strutture sono realizzate in pilastri e travi in cemento armato, con solai e coperture in laterocemento.	EPOCA DI COSTRUZIONE	1980	TIPO DI INTERVENTO:

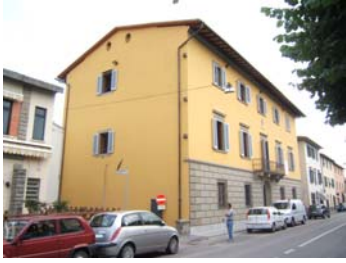
<b>PALAZZO COMUNALE</b>				<b>SCHEDA N°4</b>		
VIALE DELLA REPUBBLICA		LOC. CAPOLUOGO		ENTE PROPRIETARIO: COMUNE		
Il complesso edilizio è un aggregato strutturale composto da due edifici: ed 1 palazzo comunale in muratura edificio n. 2 edificio privato		SUPERFICIE TOTALE MQ 975		FINANZIAMENTI PER INDAGINI € 29.780,00 (PRAA 2004-06-OPCM 3362/04 PV)		
		VOLUME TOTALE MC 3.960		FINANZIAMENTI PER INTERVENTI € 498.120,00 (OPCM 4007/2012)		
EDIFICIO 1	MURATURA	<p>Si procederà alla descrizione dell'edificio n.1 oggetto della verifica, omettendo l'edificio n.2 di proprietà privata. Il palazzo Comunale in muratura è costruito in aderenza (su una porzione del lato tergale) con un altro edificio, sempre in muratura, più basso di proprietà privata. L'edificio presenta una copertura a padiglione in legno. Le strutture portanti verticali, sono costituite da murature a doppio paramento in pietrame arrotondato di fiume con elementi di pezzatura disomogenea.</p>

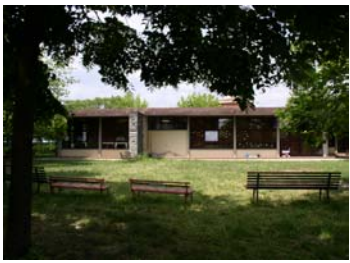
SCUOLA MATERNA "G. RODARI"				SCHEDA N°1			
VIALE DELLA RESISTENZA		LOC. CAPOLUOGO		ENTE PROPRIETARIO: COMUNE			
La scuola materna è costituita da un unico corpo di fabbrica in ca.		SUPERFICIE TOTALE	MQ 564	FINANZIAMENTI PER INDAGINI PRAA 2002/03-04/06-OPCM 3362/04 PV <b>€ 11.920,00</b>			
		VOLUME TOTALE	MC 1.540	FINANZIAMENTI PER INTERVENTI <b>€ 332.136,00</b> POR			
EDIFICIO 1	C.A.	L'edificio presenta un unico piano fuori terra con pianta rettangolare di dimensioni massime 32 x 22 m. La struttura portante in elevazione è costituita da telai in c.a., orditi in un'unica direzione, travi in spessore di solaio e pilastri rettangolari di dimensioni 35 x 30 cm o di dimensioni 40x15 e ad "L", con dimensioni 40x40 e spessore 15cm.	EPOCA DI COSTRUZIONE	1974-76	TIPO DI INTERVENTO:

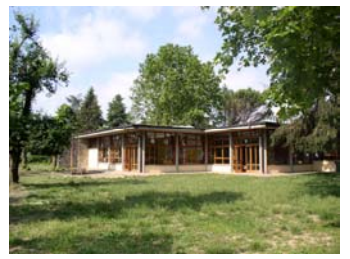
SCUOLA MATERNA "A. MORO"				SCHEDA N°2			
VIA ALDO MORO		LOC. CAPOLUOGO		ENTE PROPRIETARIO: COMUNE			
La scuola materna è costituita da un unico corpo di fabbrica in ca.		SUPERFICIE TOTALE	MQ 558	FINANZIAMENTI PER INDAGINI PRAA 2002/03-04/06-OPCM 3362/04 PV <b>€ 13.980,00</b>			
		VOLUME TOTALE	MC 2.199	FINANZIAMENTI PER INTERVENTI <b>€ 467.236,50</b> (Ord. 3879/10)			
EDIFICIO 1	C.A.	L'edificio presenta un unico piano fuori terra. La struttura portante in elevazione è costituita da telai in c.a. orditi in un'unica direzione, travi in spessore di solaio e pilastri quadrati di dimensioni 30x30 cm, rettangolari di dimensioni 40x15 cm e ad "L", con dimensioni 40x40 e spessore 15 cm.	EPOCA DI COSTRUZIONE	1969-71	TIPO DI INTERVENTO:

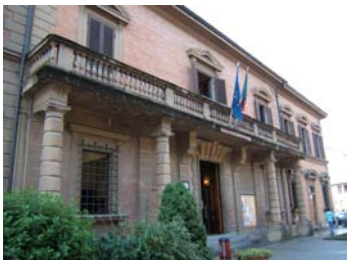
<b>SEDE MUNICIPALE</b>				<b>SCHEDA N°33</b>		
PIAZZA DANTE		LOC. CAPOLUOGO		ENTE PROPRIETARIO: COMUNE		
La sede comunale consiste in un aggregato strutturale composto da un edificio in muratura e un edificio adiacente in cemento armato.		SUPERFICIE TOTALE MQ 632		FINANZIAMENTI PER INDAGINI € 15.179,00 (OPCM 3362/04 PV)		
		VOLUME TOTALE MC 5.060		FINANZIAMENTI PER INTERVENTI € 0,00		
EDIFICIO 1	MURATURA	<p>L'edificio in esame si sviluppa con pianta a "V" su un lotto delimitato da due strade non ortogonali di cui segue l'andamento planimetrico, risultando composto da due volumi a pianta rettangolare collegati da una zona d'angolo di configurazione irregolare. Nel punto di incontro tra le due ali sorge un volume cilindrico costituito da un corpo scala a pianta circolare. L'edificio è quasi completamente isolato, eccetto il punto di contatto con l'edificio in c.a..</p>	EPOCA DI COSTRUZIONE	1930	TIPO DI INTERVENTO: <b>NON PREVISTO</b>

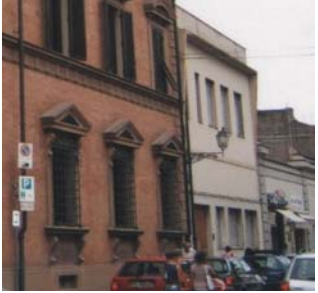
SEDE MUNICIPALE				SCHEDA N°34			
PIAZZA DANTE		LOC. CAPOLUOGO		ENTE PROPRIETARIO: COMUNE			
La sede comunale consiste in un aggregato strutturale composto da un edificio in muratura e un edificio adiacente in cemento armato.		SUPERFICIE TOTALE MQ 110		FINANZIAMENTI PER INDAGINI <b>Vedi scheda 15</b>			
		VOLUME TOTALE MC 660		FINANZIAMENTI PER INTERVENTI <b>€ 0,00</b>			
EDIFICIO 2	C.A.	L'edificio in cemento armato si compone di due piani fuori terra, con pianta rettangolare. In aderenza all'edificio comunale in muratura sono situati quattro pilastri; la larghezza della sezione di questi pilastri varia da 30 cm a 46 cm;	EPOCA DI COSTRUZIONE	1960	TIPO DI INTERVENTO:

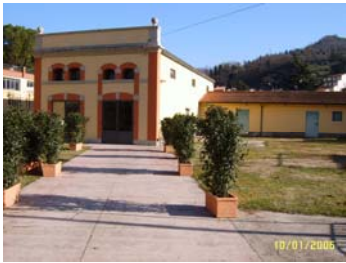
<b>EDIFICIO POLIVALENTE</b>						<b>SCHEDA N°5</b>		
VIALE MAZZINI		LOC. CAPOLUOGO		ENTE PROPRIETARIO: COMUNE				
Costituito da un unico edificio, facente parte di un aggregato strutturale composto da due edifici.	SUPERFICIE TOTALE	MQ 215	FINANZIAMENTI PER INDAGINI		<b>€ 3.600,00</b> (OPCM 3505/06 PV)			
	VOLUME TOTALE	MC 1.075	FINANZIAMENTI PER INTERVENTI		<b>€ 0,00</b>			
EDIFICIO 1	MURATURA	L'edificio è stato visitato solo esternamente da tecnici Regionali, non sono stati quindi effettuati saggi conoscitivi. Dalla scheda zero si evince che la tipologia è in muratura, recentemente ristrutturato.	EPOCA DI COSTRUZIONE	XX Sec.	TIPO DI INTERVENTO:

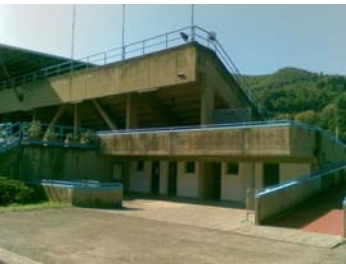
<b>PLESSO SPORTIVO</b>						<b>SCHEDA N°6</b>		
VIA CIRO FABBRONI		LOC. CAPOLUOGO		ENTE PROPRIETARIO: COMUNE				
Il plesso sportivo è composto dalle tribune con struttura in c.a. e dal palazzetto dello sport con struttura interamente in acciaio.	SUPERFICIE TOTALE	MQ	FINANZIAMENTI PER INDAGINI		<b>€ 31.590,00</b> L.R. 58/09 bando indagini			
	VOLUME TOTALE	MC 9.500	FINANZIAMENTI PER INTERVENTI		<b>€ 0,00</b>			
EDIFICIO 1	C.A.	L'edificio tribune in c.a. ha come elementi verticali pilastri e setti, travi a vista e solaio tipo predalles. Al piano terra si trovano i locali di servizio, gli spogliatoi e a un livello inferiore di un metro la palestra. Al primo piano, corrispondente allo spazio sottotribune, le strutture sono interamente a vista. La copertura delle tribune è una struttura in acciaio.	EPOCA DI COSTRUZIONE	1980	TIPO DI INTERVENTO:

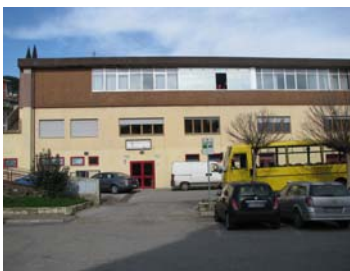
<b>SCUOLA ELEMENTARE</b>						<b>SCHEDA N°2</b>		
PIAZZA DELLA MEMORIA		LOC. INCISA VALDARNO		ENTE PROPRIETARIO: COMUNE				
		SUPERFICIE TOTALE	MQ	FINANZIAMENTI PER INDAGINI		<b>€ 12.000,00</b> <b>L.R. 58/09 – bando verifiche</b>		
		VOLUME TOTALE	MC 13.500	FINANZIAMENTI PER INTERVENTI		€		
EDIFICIO 2	MURATURA			EPOCA DI COSTRUZIONE	anni '60	TIPO DI INTERVENTO:

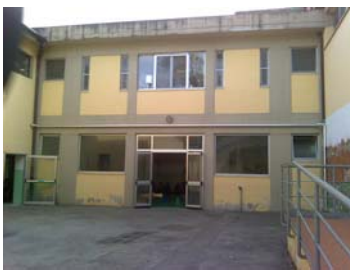
<b>SCUOLA ELEMENTARE</b>						<b>SCHEDA N°3</b>		
PIAZZA DELLA MEMORIA		LOC. INCISA VALDARNO		ENTE PROPRIETARIO: COMUNE				
		SUPERFICIE TOTALE	MQ	FINANZIAMENTI PER INDAGINI		<b>€ 12.000,00</b> <b>L.R. 58/09 – bando verifiche</b>		
		VOLUME TOTALE	MC 13.500	FINANZIAMENTI PER INTERVENTI		€		
EDIFICIO 3	C.A.			EPOCA DI COSTRUZIONE	anni '80	TIPO DI INTERVENTO:

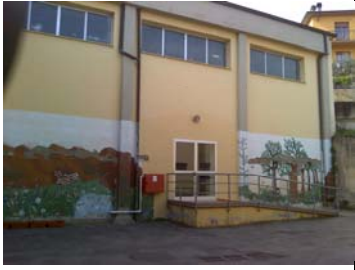
<b>SCUOLA ELEMENTARE</b>				<b>SCHEDA N°4</b>	
PIAZZA DELLA MEMORIA		LOC. INCISA VALDARNO		ENTE PROPRIETARIO: COMUNE	
		SUPERFICIE TOTALE MQ		FINANZIAMENTI PER INDAGINI <b>€ 12.000,00</b> <b>L.R. 58/09 – bando verifiche</b>	
		VOLUME TOTALE MC 13.500		FINANZIAMENTI PER INTERVENTI €	
EDIFICIO 4	C.A.

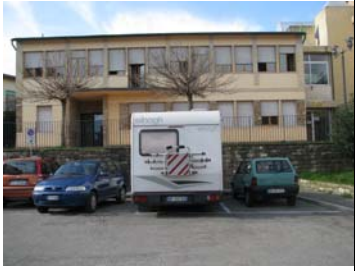
<b>SCUOLA MEDIA</b>				<b>SCHEDA N°5</b>	
PIAZZA DELLA MEMORIA		LOC. INCISA VALDARNO		ENTE PROPRIETARIO: COMUNE	
La scuola è suddivisibile principalmente in più parti strutturali, due edifici più antichi in muratura ed altri due più recenti in cemento armato.		SUPERFICIE TOTALE MQ		FINANZIAMENTI PER INDAGINI <b>€ 8.247,00</b> <b>L.R. 58/09 – bando verifiche</b>	
		VOLUME TOTALE MC 5.498		FINANZIAMENTI PER INTERVENTI €	
EDIFICIO 1	MURATURA	<p>Le strutture verticali sono prevalentemente realizzate in pietra (alcune porzioni murarie sono non intonacate) ma sono presenti porzioni – nel vano servizi – realizzate probabilmente in mattoni pieni. I solai e le coperture sono tutte in laterocemento.</p>

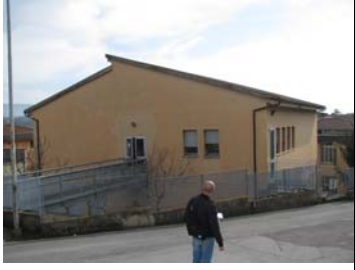
<b>SCUOLA MEDIA</b>				<b>SCHEDA N°6</b>	
PIAZZA DELLA MEMORIA		LOC. INCISA VALDARNO		ENTE PROPRIETARIO: COMUNE	
La scuola è suddivisibile principalmente in più parti strutturali, due edifici più antichi in muratura ed altri due più recenti in cemento armato.		SUPERFICIE TOTALE MQ		FINANZIAMENTI PER INDAGINI <b>Vedi scheda 2</b>	
		VOLUME TOTALE MC 5.498		FINANZIAMENTI PER INTERVENTI €	
EDIFICIO 2	MURATURA	<p>Le strutture verticali sono prevalentemente realizzate in pietra (alcune porzioni murarie sono non intonacate). Da analisi termografica il piano primo dell'edificio potrebbe essere realizzato in mattoni pieni. I solai e le coperture sono tutte in laterocemento.</p>

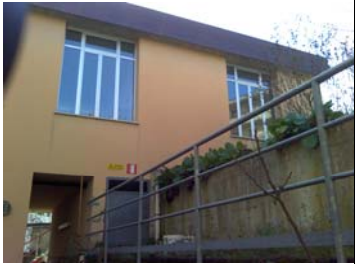
<b>SCUOLA MEDIA</b>				<b>SCHEDA N°7</b>	
PIAZZA DELLA MEMORIA		LOC. INCISA VALDARNO		ENTE PROPRIETARIO: COMUNE	
La scuola è suddivisibile principalmente in più parti strutturali, due edifici più antichi in muratura ed altri due più recenti in cemento armato.		SUPERFICIE TOTALE MQ		FINANZIAMENTI PER INDAGINI <b>Vedi scheda 2</b>	
		VOLUME TOTALE MC 5.498		FINANZIAMENTI PER INTERVENTI €	
EDIFICIO 3	C.A.	<p>Le strutture verticali sono realizzate in telai di cemento armato. I solai e le coperture sono tutte in laterocemento.</p>

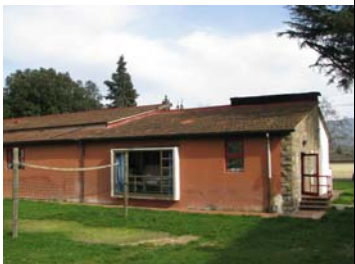
<b>SCUOLA ELEMENTARE</b>				<b>SCHEDA N°8</b>	
LOC. MASSA DI SOTTO		LOC. INCISA VALDARNO		ENTE PROPRIETARIO: COMUNE	
La scuola è suddivisibile principalmente in due parti strutturali, una più antica in muratura ed una più recente in cemento armato.		SUPERFICIE TOTALE MQ		FINANZIAMENTI PER INDAGINI € 4.632,00 <b>L.R. 58/09 – bando verifiche</b>	
		VOLUME TOTALE MC 3.088		FINANZIAMENTI PER INTERVENTI €	
EDIFICIO 1	MURATURA	<p>Le strutture verticali sono prevalentemente realizzate in pietra ma sono presenti porzioni - nella zona mensa - realizzate probabilmente in blocchi di laterizio. I solai e le coperture sono tutte in laterocemento.</p>

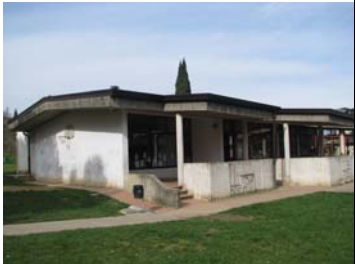
<b>SCUOLA ELEMENTARE</b>				<b>SCHEDA N°9</b>	
LOC. MASSA DI SOTTO		LOC. INCISA VALDARNO		ENTE PROPRIETARIO: COMUNE	
La scuola è suddivisibile principalmente in due parti strutturali, una più antica in muratura ed una più recente in cemento armato.		SUPERFICIE TOTALE MQ		FINANZIAMENTI PER INDAGINI <b>Vedi scheda 5</b>	
		VOLUME TOTALE MC 3.088		FINANZIAMENTI PER INTERVENTI €	
EDIFICIO 2	C.A.	<p>Le strutture verticali sono realizzate in telai di cemento armato. I solai e le coperture sono tutte in laterocemento.</p>

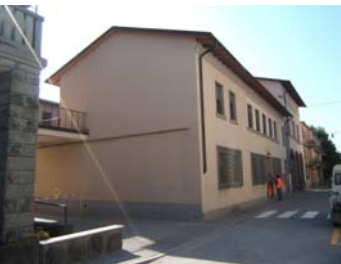
<b>SEDE COMUNALE DECENTRATA</b>				<b>SCHEDA N°2</b>		
VIA SS. ANNUNZIATA		LOC. CAPOLUOGO		ENTE PROPRIETARIO: COMUNE		
Il complesso edilizio è un aggregato strutturale composto da tre edifici ed 1 (sede comunale decentrata); ed n.2 (garage adiacente-all'ed 1);ed 3 (ex prefettura).	SUPERFICIE TOTALE MQ 520		FINANZIAMENTI PER INDAGINI € 6.441,60 (Ed 1) (PRAA 2004-2006 - OPCM 3505/06)			
	VOLUME TOTALE MC 1560		FINANZIAMENTI PER INTERVENTI € 0,00			
EDIFICIO 1	MURATURA

<p>Di seguito verrà descritto l'Ed 1 tralasciando l'Ed 2, mentre per l'Ed 3 anche se di proprietà comunale non sarà oggetto di valutazione in quanto non inserito nel "Programma temporale delle verifiche tecniche". Nell'anno 1984 sono stati fatti dei lavori di ristrutturazione. A questa data fa riferimento, presumibilmente, il rifacimento del solaio di sottotetto e della copertura. La copertura è a falde con solaio di sottotetto praticabile. L'edificio 1 è in muratura portante di pietra con tessitura caotica ed eterogenea.</p>	EPOCA DI COSTRUZIONE	1950	TIPO DI INTERVENTO: <b>NON PREVISTO</b>

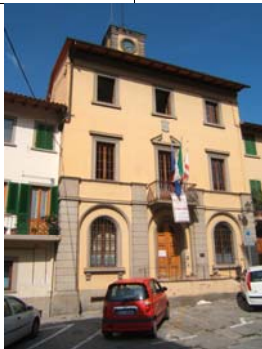
<p>Il Palazzo Comunale è situato nel centro storico, fa parte di un aggregato strutturale ed è composto da due edifici. In muratura è stato ricostruito quasi completamente nel dopoguerra. L'edificio 1 si sviluppa per quattro piani nella parte anteriore, mentre l'edificio 2 si sviluppa per quattro piani nella parte tergale. Le murature sono realizzate in pietrame di fiume arrotondato con ricorsi in mattoni pieni. I solai di interpiano sono in travetti in laterizio affiancati, mentre la copertura è in travetti in c.a. tipo Varese - orditi in maniera spingente - e tavelle in laterizio.</p>	EPOCA DI COSTRUZIONE	1949	TIPO DI INTERVENTO: NON PREVISTO

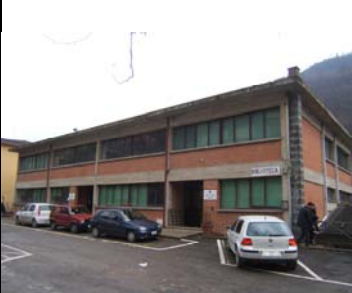
NORMATIVA SISMICA DI RIFERIMENTO	L. 1684/1962		
				SUPERFICIE EDIFICIO	MQ 2.092		FINANZ. UTILIZZATI € 1.238.132,51
				VOLUME EDIFICIO	MC 8.015		STATO ATTUALE: Chiuso in seguito ai risultati delle indagini VS LAVORI IN CORSO.
				<b>INDAGINI REGIONALI</b>			
				<input type="checkbox"/>	VSM		
				<input checked="" type="checkbox"/>	VSCA	NEGATIVO	
<input checked="" type="checkbox"/>	VEL			SUOLO CAT S2

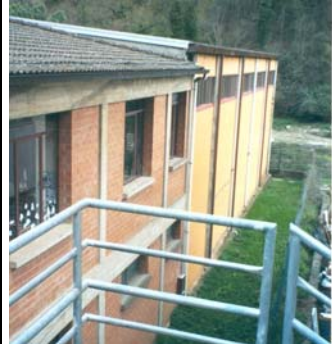
<b>PALESTRA DELLA SCUOLA ELEM. E MEDIA</b>				<b>SCHEDA N°5</b>		
VIA ROMA		LOC. CAPOLUOGO		ENTE PROPRIETARIO: COMUNE		
		SUPERFICIE TOTALE	MQ	FINANZIAMENTI PER INDAGINI € 6.999,00 (OPCM 3505/06 PV)		
		VOLUME TOTALE	MC 2.333	FINANZIAMENTI PER INTERVENTI € 0,00		
EDIFICIO 1	PREFABBR.	Edificio prefabbricato.		EPOCA DI COSTRUZIONE	1979	TIPO DI INTERVENTO: <b>NON PREVISTO</b>

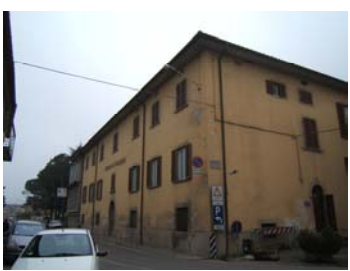
<b>EX PRESIDIO OSPEDALIERO "SAN FRANCESCO" / PRONTO SOCCORSO</b>				<b>SCHEDA N°6</b>			
VIA DINO CAMPANA		LOC. CAPOLUOGO		ENTE PROPRIETARIO: ASL			
Il complesso è costituito da 1 edificio in muratura con ampliamento in c.a. e da 2 edifici in c.a., uno non oggetto di indagini perché recente (1995).		SUPERFICIE TOTALE	MQ 2.097	FINANZIAMENTI PER INDAGINI <b>€ 29.259,00 (Ed. 1-2) (O.P.C.M. 3362/04)</b>			
		VOLUME TOTALE	MC 8.388	FINANZIAMENTI PER INTERVENTI <b>€ 0,00</b>			
EDIFICIO 1	MURATURA	La costruzione, con struttura mista, si sviluppa a pianta di forma rettangolare su tre piani ed è il risultato di tre interventi di ampliamento: l'impianto originario dell'edificio che risale ai primi dell'ottocento, presenta una pianta di forma rettangolare con due appendici nelle parti terminali del fronte tergale, successivamente negli anni '70 l'edificio è stato modificato andando a chiudere lo spazio delimitato dalle due appendici realizzando da un lato un telaio in c.a. e dall'altro sfruttando il muro esistente.	EPOCA DI COSTRUZIONE	1800	TIPO DI INTERVENTO: <b>NON PREVISTO</b>

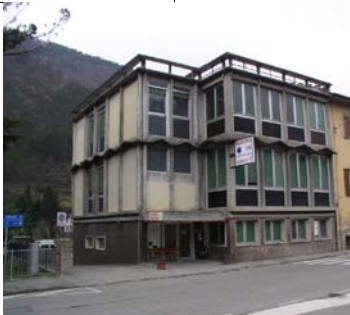
<b>EX PRESIDIO OSPEDALIERO "SAN FRANCESCO" / PRONTO SOCCORSO</b>				<b>SCHEDA N°8</b>			
VIA DINO CAMPANA		LOC. CAPOLUOGO		ENTE PROPRIETARIO: ASL			
Il complesso è costituito da 1 edificio in muratura con ampliamento in c.a. e da 2 edifici in c.a., uno non oggetto di indagini perché recente (1995).	SUPERFICIE TOTALE MQ 2.097		FINANZIAMENTI PER INDAGINI <b>Vedi scheda 6</b>				
	VOLUME TOTALE MC 8.388		FINANZIAMENTI PER INTERVENTI <b>€ 0,00</b>				
EDIFICIO 2	C.A.	La struttura in cemento armato è costituita da 3 telai monodirezionali (disposti parallelamente al lato maggiore) talvolta con travi ricalate e talvolta in spessore di solaio, collegati trasversalmente da cordoli perimetrali anch'essi talvolta in spessore e talvolta ricalati. Il solaio di piano è in laterocemento con pignatta di 18cm e soletta di 5cm non armata. L'edificio 3 non oggetto di indagini perché recente (1995) ha forma rettangolare e struttura in c.a. con una superficie di 150 mq e volume di 600 mc.	EPOCA DI COSTRUZIONE	1970	TIPO DI INTERVENTO: <b>NON PREVISTO</b>

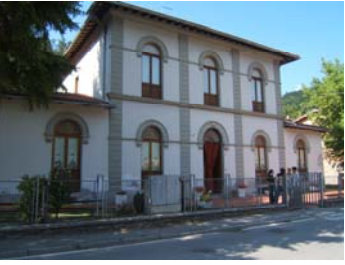
SCUOLA MATERNA "SAN FRANCESCO"				SCHEDA N°2		
VIA QUADALTO		LOC. CAPOLUOGO		ENTE PROPRIETARIO: COMUNE		
La scuola è costituita da un aggregato strutturale, costituito da tre edifici in muratura:		SUPERFICIE TOTALE	MQ 625	FINANZIAMENTI PER INDAGINI € 8.751,60 (Ed 1-2-3) (OPCM 3362/04 - PRAA 2004-06)		
		VOLUME TOTALE	MC 3.200	FINANZIAMENTI PER INTERVENTI € 0,00		
EDIFICIO 1	MURATURA	EDIFICIO N.1: volume centrale in muratura di pietra, a due piani, risalente ai primi del '900. L'edificio N.1 si sviluppa a pianta pressoché quadrata, su due piani di 175 mq più un sottotetto di uguale estensione, praticabile ma non abitabile, e un seminterrato parziale di circa 100 mq. Le altezze interpiano misurano 3,70 m. nel seminterrato, 4,50 m. al piano rialzato e 3,50 m. al primo piano.	EPOCA DI COSTRUZIONE	1900	TIPO DI INTERVENTO: <b>NON PREVISTO</b>

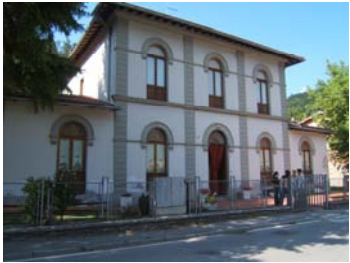
SCUOLA MATERNA "SAN FRANCESCO"				SCHEDA N°4		
VIA QUADALTO		LOC. CAPOLUOGO		ENTE PROPRIETARIO: COMUNE		
La scuola è costituita da un aggregato strutturale, costituito da tre edifici in muratura.		SUPERFICIE TOTALE MQ 625		FINANZIAMENTI PER INDAGINI <b>Vedi scheda 2</b>		
		VOLUME TOTALE MC 3.200		FINANZIAMENTI PER INTERVENTI <b>€ 0,00</b>		
EDIFICIO 3	MURATURA	EDIFICIO N.3: ala sud-ovest dell'edificio, corrispondente ad un ampliamento realizzato in due fasi successive, la prima di epoca imprecisata, realizzata in muratura di pietra, e la seconda risalente agli anni '70, di cui va osservata la tipologia muraria. Il volume completo è uguale e simmetrico all'edificio N. 2 .L'edificio con volumepari ad un piano a pianta rettangolare, di uguale estensione pari a circa 62 mq. L'unico interpiano misura 4,50 m.	EPOCA DI COSTRUZIONE	1970	TIPO DI INTERVENTO: <b>NON PREVISTO</b>

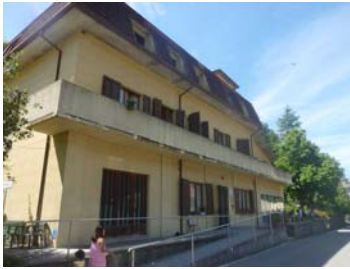
<b>CASA DI RIPOSO R.S.A.</b>				<b>SCHEDA N°7</b>		
VIA PRATO DEI BERTI 13		LOC. CAPOLUOGO		ENTE PROPRIETARIO: COMUNE		
Complesso costituito da tre edifici: ed. 1-2 in muratura, ed. 3 in c.a..		SUPERFICIE TOTALE MQ		FINANZIAMENTI PER INDAGINI <b>€ 3.600,00</b> L.R. 58/09 - bando verifiche		
		VOLUME TOTALE MC 2.400		FINANZIAMENTI PER INTERVENTI		
EDIFICIO 1	MURATURA	La muratura è in pietrame; al piano secondo (sopraelevazione), si rileva la presenza di elementi in laterizio con discreta percentuale di foratura. I solai hanno tipologie sia in laterocemento (travetti e pignatte) che in ferro-tavelloni. La copertura del piano secondo - visibile all'intradosso attraverso l'affaccio dalla botola del sottotetto - è realizzata su "murici" in laterizio forato e tavelloni.	EPOCA DI COSTRUZIONE	anni '70	TIPO DI INTERVENTO:

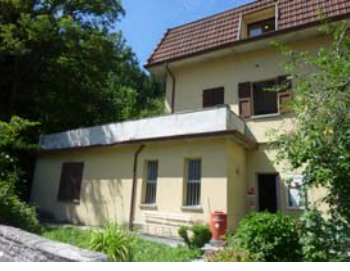
<b>CASA DI RIPOSO R.S.A.</b>				<b>SCHEDA N°8</b>		
VIA PRATO DEI BERTI 13		LOC. CAPOLUOGO		ENTE PROPRIETARIO: COMUNE		
Complesso costituito da tre edifici: ed. 1-2 in muratura, ed. 3 in c.a..		SUPERFICIE TOTALE MQ		FINANZIAMENTI PER INDAGINI <b>€ vedi scheda 7</b>		
		VOLUME TOTALE MC 2.400		FINANZIAMENTI PER INTERVENTI		
EDIFICIO 2	MURATURA	La muratura è costituita da elementi in laterizio semipieno tipo doppio Uni. Sono presenti altresì 2 pilastri in c.a., eseguiti probabilmente per una successiva sopraelevazione mai realizzata. La copertura piana è realizzata in laterocemento (travetti e pignatte).	EPOCA DI COSTRUZIONE	anni '70	TIPO DI INTERVENTO:

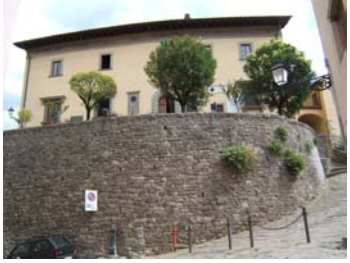
PALAZZO COMUNALE				SCHEDA N°1		
VIA PONTEVECCHIO		LOC. CAPOLUOGO		ENTE PROPRIETARIO: COMUNE		
La sede comunale fa parte di un aggregato strutturale composto da più edifici di cui uno solo è destinato a sede comunale.		SUPERFICIE TOTALE MQ 255		FINANZIAMENTI PER INDAGINI € 0,00		
		VOLUME TOTALE MC 1.200		FINANZIAMENTI PER INTERVENTI € 0,00		
EDIFICIO 1	MURATURA	E' stato effettuato un intervento di sostituzione degli elementi lignei di copertura avvenuto negli anni '80 e del rinforzo di una trave lignea del solaio del primo piano con elementi metallici. L'edificio ha una pianta pressoché rettangolare, se non si considera una leggera variazione di giacitura dei lati lunghi. La costruzione si sviluppa su due piani di 120 mq, più un seminterrato parziale di 15 mq. L'altezza degli interpiani è di 2,40 m. nel seminterrato, 4,65 m. per il piano terra e 4,40 m. al primo piano	EPOCA DI COSTRUZIONE	1089	TIPO DI INTERVENTO:

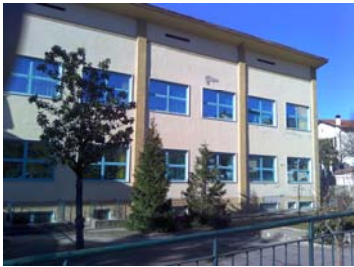
<b>SCUOLA PRIMARIA "G. DI MAJO"</b>				<b>SCHEDA N°5</b>		
VIA BOCCACCIO		LOC. CAPOLUOGO		ENTE PROPRIETARIO: COMUNE		
L'aggregato strutturale è costituito da un unico edificio. Nella parte tergale è presente una scala di sicurezza in c.a., realizzata negli anni '90.		SUPERFICIE TOTALE MQ		FINANZIAMENTI PER INDAGINI € 11.100,00 (L.R. 58/09 - bando indagini e verifiche)		
		VOLUME TOTALE MC 3.700		FINANZIAMENTI PER INTERVENTI € 0,00		
EDIFICIO 1	MURATURA	<p>Le strutture verticali sono realizzate in muratura di pietrame sbizzato, con presenza di ricorsi in mattoni e cordoli in c.a.. Le strutture orizzontali e la copertura sono realizzate con travetti in laterizio armato e tavelloni.</p>	EPOCA DI COSTRUZIONE	1946 - 1961	TIPO DI INTERVENTO:

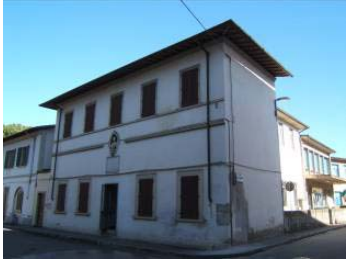
SCUOLA ELEMENTARE				SCHEDA N°1			
VIA GALILEI		LOC. LE SIECI		ENTE PROPRIETARIO: COMUNE			
La scuola è composta da 2 aggregati strutturali: AS 1 2 edifici in muratura, e da 2 edifici in c.a - AS 2 da un solo edificio (palestra).		SUPERFICIE TOTALE MQ		FINANZIAMENTI PER INDAGINI € 14.478,96 (AS 1-2) (OPCM 3362/04 PV - PRAA 2004-06)			
		VOLUME TOTALE MC 8.114		FINANZIAMENTI PER INTERVENTI € 0,00			
EDIFICIO 1 AS 1	MURATURA	Identifica l'impianto originario in muratura del quale si stima l'epoca di costruzione alla fine del 1800 circa (in assenza informazioni da parte dei tecnici comunali).	EPOCA DI COSTRUZIONE	1800	TIPO DI INTERVENTO:

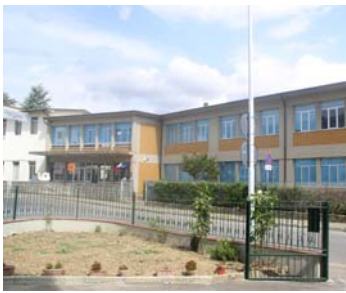
SCUOLA ELEMENTARE				SCHEDA N°3			
VIA GALILEI		LOC. LE SIECI		ENTE PROPRIETARIO: COMUNE			
La scuola è composta da 2 aggregati strutturali: AS 1 2 edifici in muratura, e da 2 edifici in c.a - AS 2 da un solo edificio prefabbricato (palestra).		SUPERFICIE TOTALE MQ		FINANZIAMENTI PER INDAGINI <b>Vedi scheda 1</b>			
		VOLUME TOTALE MC 8.114		FINANZIAMENTI PER INTERVENTI € 0,00			
EDIFICIO 3 AS 1	C.A.	Identifica il primo ampliamento in c.a. costruito in aderenza all'edificio 2 nella parte tergo, rispetto alla via Galilei, lungo il lato maggiore, facilmente distinguibile data la minore altezza e per la differente tipologia di copertura.	EPOCA DI COSTRUZIONE	1970	TIPO DI INTERVENTO:

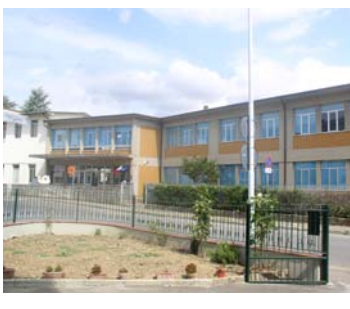
<b>SCUOLA ELEMENTARE</b>				<b>SCHEDA N°4</b>	
VIA GALILEI		LOC. LE SIECI		ENTE PROPRIETARIO: COMUNE	
La scuola è composta da 2 aggregati strutturali: AS 1 2 edifici in muratura, e da 2 edifici in c.a - AS 2 da un solo edificio prefabbricato (palestra).		SUPERFICIE TOTALE	MQ	FINANZIAMENTI PER INDAGINI <b>Vedi scheda 1</b>	
		VOLUME TOTALE	MC 8.114	FINANZIAMENTI PER INTERVENTI <b>€ 0,00</b>	
EDIFICIO 4 AS 1	C.A.	<p>La struttura portante è composta da telai monodirezionali con pilastri di dimensioni nette di 30cm x 30cm.</p> <p>I pilastri appartenenti alla parete tergale hanno una sezione trasversale a T con l'ala rivolta verso l'esterno dell'edificio e con le seguenti dimensioni nette: larghezza ala 32cm, spessore ala 11cm, altezza anima 14cm, spessore anima 22cm.</p> <p>Il solaio è in laterocemento tipo Bausta in laterizio armato e pignatte alte 20cm; la soletta in calcestruzzo è spessa 4cm (al suo interno non è stata rilevata la presenza di armatura) e il massetto 4,5cm.</p>	EPOCA DI COSTRUZIONE	1977-78	TIPO DI INTERVENTO:

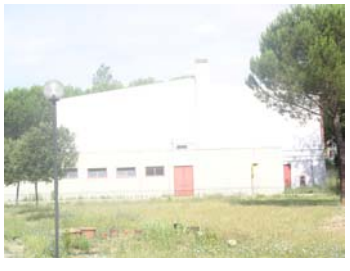
<b>PALESTRA SCUOLA ELEMENTARE</b>				<b>SCHEDA N°5</b>	
VIA GALILEI		LOC. LE SIECI		ENTE PROPRIETARIO: COMUNE	
La scuola è composta da 2 aggregati strutturali: AS 1 2 edifici in muratura, e da 2 edifici in c.a - AS 2 da un solo edificio prefabbricato (palestra).		SUPERFICIE TOTALE	MQ	FINANZIAMENTI PER INDAGINI <b>€ 5195,00</b> (OPCM 3362/04 PV - PRAA 2004-06)	
		VOLUME TOTALE	MC 8.114	FINANZIAMENTI PER INTERVENTI <b>€ 0,00</b>	
EDIFICIO 1 AS 2	PREFABBR.	<p>L'edificio non è stato oggetto d'indagine poiché si è verificato, mediante sopralluogo, che la struttura è prefabbricata.</p>	EPOCA DI COSTRUZIONE	1978	TIPO DI INTERVENTO:

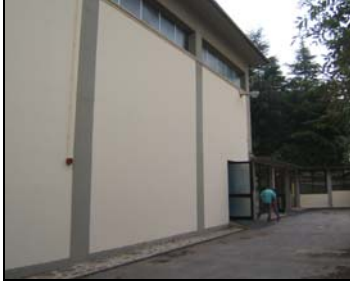
<p>Ed. 1 (palestra): la struttura portante è costituita da sei telai monodirezionali disposti parallelamente al lato corto. I telai esterni presentano quattro pilastri ciascuno, mentre quelli interni ne hanno soltanto due. I pilastri hanno dimensioni nette di 30cm x 50cm.</p> <p>Ed. 2 (corridoio): la struttura portante è costituita da due telai a luci variabili e da due pareti in muratura di mattoni pieni ad essi parallele.</p> <p>Ed. 3 (corridoio): la struttura portante è costituita da un telaio longitudinale con sei pilastri, da una parete in muratura di mattoni pieni ad esso parallelo e da tre pilastri di chiusura della L.</p>	EPOCA DI COSTRUZIONE	1973	TIPO DI INTERVENTO:

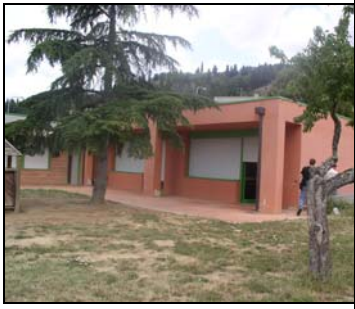
<b>SCUOLA MATERNA E ELEMENTARE</b>				<b>SCHEDA N°11</b>			
PIAZZA PERTINI		LOC. MONTEBONELLO		ENTE PROPRIETARIO: COMUNE			
Il complesso scolastico è composto da sei edifici in c.a. di cui due non oggetto di indagini perché recenti (2002).		SUPERFICIE TOTALE MQ		FINANZIAMENTI PER INDAGINI <b>Vedi scheda 10</b>			
		VOLUME TOTALE MC 3.583		FINANZIAMENTI PER INTERVENTI <b>€ 0,00</b>			
EDIFICIO 2	C.A.	Ed 2: L'edificio monopiano è regolare in pianta (forma pressoché quadrata) ed ha una copertura piana. La struttura portante è costituita da telai bidirezionali con pilastri di dimensioni nette pari a 40cm x 40cm.	EPOCA DI COSTRUZIONE	1982	TIPO DI INTERVENTO:

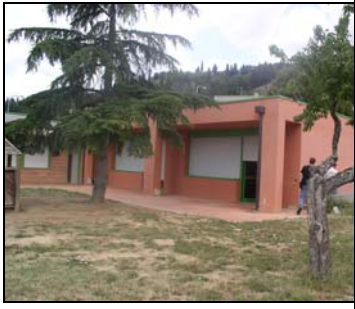
<b>SCUOLA MATERNA E ELEMENTARE</b>				<b>SCHEDA N°12</b>			
PIAZZA PERTINI		LOC. MONTEBONELLO		ENTE PROPRIETARIO: COMUNE			
Il complesso scolastico è composto da sei edifici in c.a. di cui due non oggetto di indagini perché recenti (2002).		SUPERFICIE TOTALE MQ		FINANZIAMENTI PER INDAGINI <b>Vedi scheda 10</b>			
		VOLUME TOTALE MC 3.583		FINANZIAMENTI PER INTERVENTI <b>€ 0,00</b>			
EDIFICIO 3	C.A.	Ed 3: L'edificio monopiano è regolare in pianta (forma pressoché quadrata) ed ha una copertura piana. La struttura portante è costituita da telai bidirezionali con pilastri di dimensioni nette pari a 40cm x 40cm.	EPOCA DI COSTRUZIONE	1982	TIPO DI INTERVENTO:

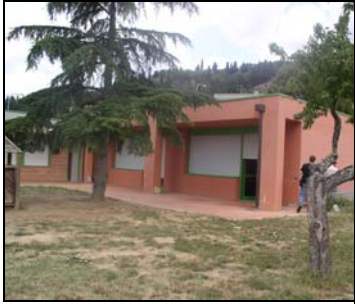
SCUOLA MATERNA E ELEMENTARE				SCHEDA N°13		
PIAZZA PERTINI		LOC. MONTEBONELLO		ENTE PROPRIETARIO: COMUNE		
Il complesso scolastico è composto da sei edifici in c.a. di cui due non oggetto di indagini perché recenti (2002).		SUPERFICIE TOTALE MQ		FINANZIAMENTI PER INDAGINI <b>Vedi scheda 10</b>		
		VOLUME TOTALE MC 3.583		FINANZIAMENTI PER INTERVENTI <b>€ 0,00</b>		
EDIFICIO 4	C.A.	Ed. 4: L'edificio è a pianta rettangolare monopiano e ha una copertura leggera in acciaio a due falde. La struttura portante è costituita da due telai disposti parallelamente al lato lungo. I pilastri hanno dimensioni nette pari a 30cm x 70cm.	EPOCA DI COSTRUZIONE	1982	TIPO DI INTERVENTO:

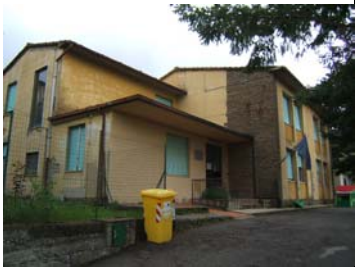
SCUOLA MATERNA				SCHEDA N°14		
		LOC. SANTA BRIGIDA		ENTE PROPRIETARIO: COMUNE		
Il complesso scolastico è composto da due edifici: Ed. 1 in muratura e Ed. 2 in prefabbricato (non oggetto di indagini perché recente - 2000).		SUPERFICIE TOTALE MQ		FINANZIAMENTI PER INDAGINI <b>€ 0,00</b>		
		VOLUME TOTALE MC		FINANZIAMENTI PER INTERVENTI <b>€ 0,00</b>		
EDIFICIO 1	MURATURA	Ed. 1: L'edificio è a pianta irregolare su due piani. La struttura portante è costituita da muratura in pietrame grossolanamente sbazzata, con ricorsi in mattoni e malta di buona qualità. La copertura è a più falde in travetti tipo Varese e tavelloni in laterizio.	EPOCA DI COSTRUZIONE	1950	TIPO DI INTERVENTO:

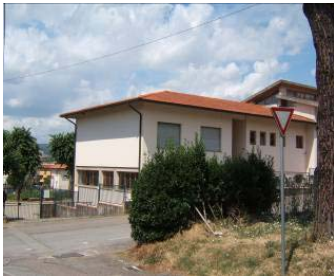
SCUOLA MATERNA ED ELEMENTARE				SCHEDA N°4		
VIA FRATELLI BANDIERA		LOC. LECCIO		ENTE PROPRIETARIO: COMUNE		
Il complesso scolastico è un aggregato strutturale composto da 5 edifici: 2 in muratura, 3 in c.a. più un ampliamento in c.a. (sottotetto).		SUPERFICIE TOTALE	MQ 1774	FINANZIAMENTI PER INDAGINI € 16.084,31 (OPCM 3362/04 PV-PRAA 2004-2006)		
		VOLUME TOTALE	MC 5.800	FINANZIAMENTI PER INTERVENTI € 0,00		
EDIFICIO 1	MURATURA	L'edificio n° 1 si presenta come un blocco a pianta rettangolare di due piani più sottotetto abitabile, tutti di superficie di circa 150 mq. e di altezza rispettivamente di 3 m, 3,5 m e 3 m. L'altezza totale in gronda misura 8,5 m. I primi due piani sono realizzati in muratura portante di pietra sbazzata di cava con malta di calce di scadente qualità, dello spessore di circa 45 cm. Il piano sottotetto ha subito interventi di ristrutturazione con l'inserimento di 4 campate in c.a. in corrispondenza del cambiamento di falda, e la copertura a capanna, a falde sfalsate, è costituita da elementi-lastra prefabbricati in c.a.	EPOCA DI COSTRUZIONE	1983-85	TIPO DI INTERVENTO: <b>NON PREVISTO</b>

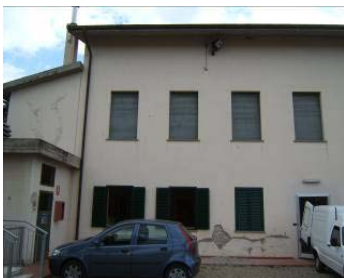
SCUOLA MATERNA ED ELEMENTARE				SCHEDA N°5		
VIA FRATELLI BANDIERA		LOC. LECCIO		ENTE PROPRIETARIO: COMUNE		
Il complesso scolastico è un aggregato strutturale composto da 5 edifici: 2 in muratura, 3 in c.a. più un ampliamento in c.a. (sottotetto).		SUPERFICIE TOTALE	MQ 1774	FINANZIAMENTI PER INDAGINI <b>Vedi scheda 4.</b>		
		VOLUME TOTALE	MC 5.800	FINANZIAMENTI PER INTERVENTI € 0,00		
EDIFICIO 2	MURATURA	L'edificio n° 2, costituito da pareti di mattoni pieni di laterizio dello spessore di 30 cm, si eleva su due piani della superficie di 50 mq, leggermente sfalsati rispetto a quelli dell'edificio precedente (col quale è però in comunicazione), e di altezza rispettivamente di 3,3 m. e 3,5. L'altezza totale in gronda misura 7,5 m. La copertura è del tipo a capanna con i travetti in laterocemento tipo Varese e tavelloni in laterizio.	EPOCA DI COSTRUZIONE	1983-85	TIPO DI INTERVENTO: <b>NON PREVISTO</b>

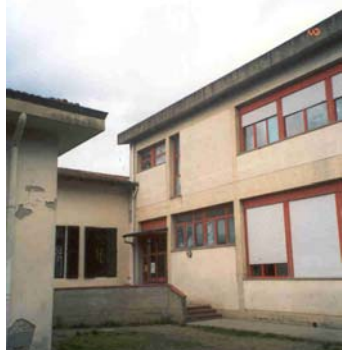
Costruito in aderenza alla parte in muratura senza giunto sismico presenta struttura portante in elevazione costituita da telai in c.a. orditi in entrambe le direzioni con travi di bordo ricalate di cm. 45 e travi interne in parte ricalate ed in parte in spessore di solaio. I pilastri sono di dimensioni cm. 30x30 o di dimensioni 30x50 cm.	EPOCA DI COSTRUZIONE	1979-81	TIPO DI INTERVENTO: <b>ADEGUAMENTO</b>	
			NORMATIVA SISMICA DI RIFERIMENTO	D.M. 03/03/1975

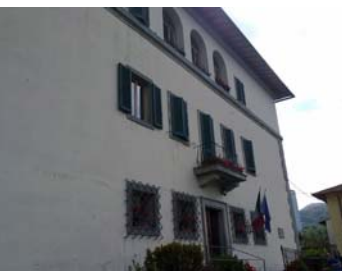
SEDE MUNICIPIO E ASL					SCHEDA N°6		
PIAZZA MUNICIPIO, 1		LOC. CAPOLUOGO		ENTE PROPRIETARIO: COMUNE			
La sede municipale è composta da un unico edificio in muratura che si sviluppa su tre piani.		SUPERFICIE TOTALE MQ		FINANZIAMENTI PER € 8.637,50 INDAGINI L.R. 58/09 annualità 2010			
		VOLUME TOTALE MC 3.455		FINANZIAMENTI PER INTERVENTI			
EDIFICIO 1	MURATURA	L'edificio è situato su un pendio e la struttura (nata come "Casa del Fascio") si sviluppava originariamente su un solo piano: in due fasi successive è stata sopraelevata. La struttura è in pietrame con presenza di ricorsi in mattoni, la malta non appare di buona qualità. La copertura dell'edificio è stata recentemente ricostruita con travi in c.a. e pannelli alleggeriti con polistirolo; esiste un sistema di cordoli in c.a. sia di vecchia realizzazione che di recente costruzione.		EPOCA DI COSTRUZIONE	1945/50	TIPO DI INTERVENTO:

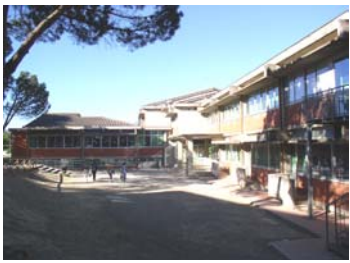
<p>L'ed. 1 si sviluppa su due livelli (piano terra e piano primo), l'ed. 2 si sviluppa su tre livelli (piano seminterrato, piano terra e piano primo); mentre l'ed. 3 si sviluppa su due livelli (piano seminterrato e piano terra). Le strutture portanti in c.a. sono state realizzate con telai orditi in una sola direzione prevalente, a due o più campate con luci variabili da ml. 7.00 a ml. 1.50 e setti in c.a. faccia a vista. I pilastri presentano dimensioni varie: 25x45, 25 x 25 cm.</p>	EPOCA DI COSTRUZIONE	1970/72 - 1977	TIPO DI INTERVENTO:

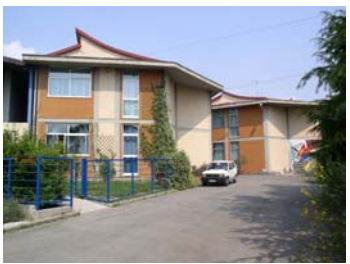
<p>Ed. 1: ha struttura intelaiata in c.a. realizzata in opera, e presenta due piani fuori terra. La disposizione in pianta dei pilastri è molto irregolare, e gli angoli tra le travi sono quasi tutti diversi da 90°. La struttura presenta simmetria polare; le travi sono disposte in più direzioni, dando luogo ad un'orditura bidimensionale nel piano; alcune travi sono realizzate nello spessore del solaio (24 cm); altre risultano ricalate di 51 cm dall'intradosso del solaio, ed hanno larghezza 35 cm. I pilastri hanno i seguenti tipi di sezioni: quadrati, di lato 30 cm; a V; ad Y e a pentagono irregolare. Le sezioni si mantengono costanti ai due piani.</p>	EPOCA DI COSTRUZIONE	1979/83	TIPO DI INTERVENTO: <b>NON PREVISTO</b>

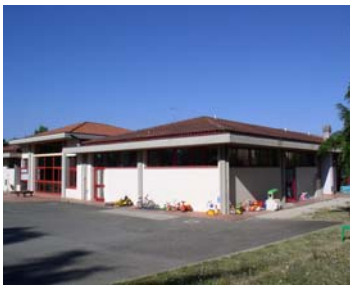
<p>Gli edifici 1 e 2 hanno struttura intelaiata in c.a. realizzata in opera, e presentano un piano interrato ed un piano fuori terra; sotto la copertura a padiglione c'è un sottotetto ispezionabile. In entrambi gli edifici la disposizione in pianta dei pilastri segue una maglia di 5.65 x 5.65 m. I pilastri del piano interrato risultano avere sezione 35 x 35 cm oppure 40 x 40 cm mentre i pilastri del piano terra hanno invece tutti sezione 30 x 30 cm.</p>	EPOCA DI COSTRUZIONE	1982	TIPO DI INTERVENTO: <b>NON PREVISTO</b>

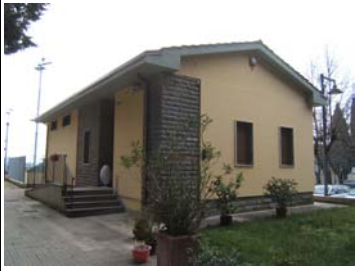
<b>POLIZIA MUNICIPALE</b>				<b>SCHEDA N°5</b>			
VIALE MATTEOTTI 54		LOC. SCARPERIA	ENTE PROPRIETARIO: COMUNE				
L'edificio in oggetto è costituito da un unico corpo rettangolare in muratura di limitate dimensioni e ad un solo piano.	SUPERFICIE TOTALE	MQ	FINANZIAMENTI PER INDAGINI € 1.000,00 L.R. 58/09 bando indagini				
	VOLUME TOTALE	MC 400	FINANZIAMENTI PER INTERVENTI €				
EDIFICIO 1	MURATURA	<p>La struttura è in mattoni pieni.</p> <p>Al piano sottotetto è rilevabile la presenza di un solaio con travi in laterizio con getto armato presumibilmente realizzato in opera e interposti tavelloni.</p> <p>La copertura dell'edificio è realizzata con la medesima tecnologia del solaio di sottotetto: travetti in laterizio armato e tavelloni. Sono presenti quattro catene metalliche - di limitata sezione - poste sopra il solaio di sottotetto - in direzione parallela alle orditure.</p> <p>Sono visibili cordolature a livello del sottotetto.</p>	EPOCA DI COSTRUZIONE	1960	TIPO DI INTERVENTO:

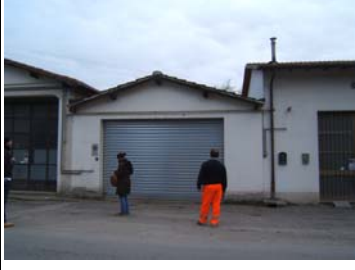
<b>CANTIERE COMUNALE - AUTORIMESSA</b>				<b>SCHEDA N°6</b>			
VIALE MATTEOTTI 76		LOC. SCARPERIA	ENTE PROPRIETARIO: COMUNE				
L'edificio in oggetto è costituito da un unico corpo rettangolare in muratura di limitate dimensioni e ad un solo piano.	SUPERFICIE TOTALE	MQ	FINANZIAMENTI PER INDAGINI € 1.250,00 L.R. 58/09 bando indagini				
	VOLUME TOTALE	MC 500	FINANZIAMENTI PER INTERVENTI €				
EDIFICIO 1	MURATURA	<p>La parete longitudinale di destra è realizzata in mattoni forati e la parete di fondo in mattoni pieni.</p> <p>La copertura dell'edificio è realizzata in legno, ordita in maniera non spingente con travi orizzontali poggianti su una capriata e su un timpano di muratura sovrastante il portale in c.a..</p>	EPOCA DI COSTRUZIONE		TIPO DI INTERVENTO:

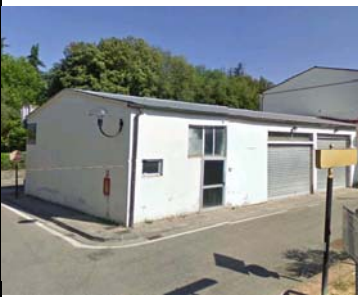
<b>CANTIERE COMUNALE - MAGAZZINO E OFFICINA ED. "D"</b>				<b>SCHEDA N°7</b>		
VIALE MATTEOTTI 58-60		LOC. SCARPERIA		ENTE PROPRIETARIO: COMUNE		
L'edificio in oggetto è costituito da due corpi di fabbrica: uno in muratura (corpo "E") e l'altro in c.a. (corpo "D").		SUPERFICIE TOTALE MQ		FINANZIAMENTI PER INDAGINI € 4.750,00 L.R. 58/09 bando indagini		
		VOLUME TOTALE MC 1.900		FINANZIAMENTI PER INTERVENTI €		
EDIFICIO 1	C.A.	La struttura dell'edificio "D" è mista monopiano. la copertura è impostata sulla parete in muratura a confine con l'edificio "E" e un telaio in cemento armato.	EPOCA DI COSTRUZIONE	1960-1961	TIPO DI INTERVENTO:

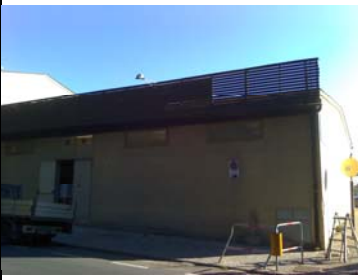
<b>CANTIERE COMUNALE - MAGAZZINO E OFFICINA ED. "E"</b>				<b>SCHEDA N°8</b>		
VIALE MATTEOTTI 58-60		LOC. SCARPERIA		ENTE PROPRIETARIO: COMUNE		
L'edificio in oggetto è costituito da due corpi di fabbrica: uno in muratura (corpo "E") e l'altro in c.a. (corpo "D").		SUPERFICIE TOTALE MQ		FINANZIAMENTI PER INDAGINI € vedi scheda 7		
		VOLUME TOTALE MC 1.900		FINANZIAMENTI PER INTERVENTI €		
EDIFICIO 2	MURATURA	La muratura è in mattoni pieni e la malta risulta essere di non buona qualità. Al piano sottotetto è rilevabile la presenza di un controsoffitto pesante con travetti in laterizio armato ad interasse 90 cm circa, tavelloni in laterizio, senza soletta collaborante. La struttura di copertura è a capanna ad una sola falda, con travetti in laterizio armato orditi in senso spingente e impostati di una cordolatura in c.a., listellature ortogonali in legno e manto di copertura in lamiera grecata..	EPOCA DI COSTRUZIONE	1960-1961	TIPO DI INTERVENTO:

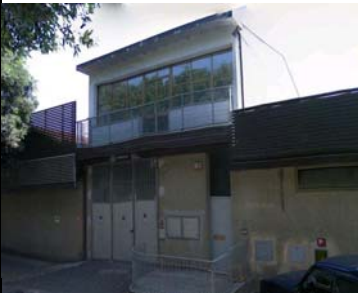
<b>CANTIERE COMUNALE - MAGAZZINO E OFFICINA ED. "A" - "B" - "C"</b>				<b>SCHEDA N°9</b>		
VIALE MATTEOTTI 58-60		LOC. SCARPERIA		ENTE PROPRIETARIO: COMUNE		
L'edificio in oggetto è costituito da tre edifici: uno in c.a. (corpo "C") e due in acciaio (corpi "A" e "B").		SUPERFICIE TOTALE MQ		FINANZIAMENTI PER INDAGINI € 10.650,00 L.R. 58/09 bando indagini		
		VOLUME TOTALE MC 4.260		FINANZIAMENTI PER INTERVENTI €		
EDIFICIO 1	C.A.	La struttura del corpo "C" è in cemento armato a due piani.	EPOCA DI COSTRUZIONE	anni '60	TIPO DI INTERVENTO:

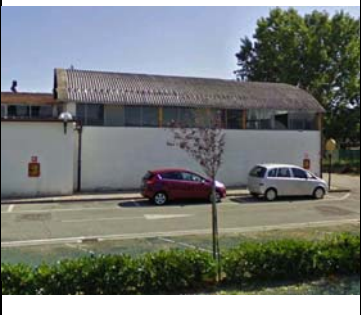
CANTIERE COMUNALE - MAGAZZINO E OFFICINA ED. "A" - "B" - "C"				SCHEDA N°10		
VIALE MATTEOTTI 58-60		LOC. SCARPERIA		ENTE PROPRIETARIO: COMUNE		
L'edificio in oggetto è costituito da tre edifici: uno in c.a. (corpo "C") e due in acciaio (corpi "A" e "B").		SUPERFICIE TOTALE MQ		FINANZIAMENTI PER INDAGINI € vedi scheda 9		
		VOLUME TOTALE MC 4.260		FINANZIAMENTI PER INTERVENTI €		
EDIFICIO 2	ACCIAIO	La struttura del corpo "A" è in acciaio a un piano.

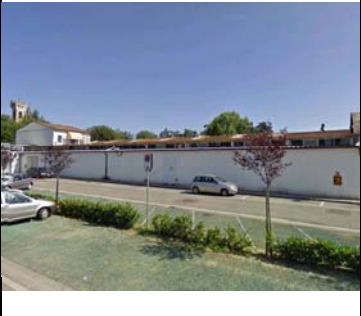
CANTIERE COMUNALE - MAGAZZINO E OFFICINA ED. "A" - "B" - "C"				SCHEDA N°11		
VIALE MATTEOTTI 58-60		LOC. SCARPERIA		ENTE PROPRIETARIO: COMUNE		
L'edificio in oggetto è costituito da tre edifici: uno in c.a. (corpo "C") e due in acciaio (corpi "A" e "B").		SUPERFICIE TOTALE MQ		FINANZIAMENTI PER INDAGINI € vedi scheda 9		
		VOLUME TOTALE MC 4.260		FINANZIAMENTI PER INTERVENTI €		
EDIFICIO 3	ACCIAIO	La struttura del corpo "B" è in acciaio a un piano.

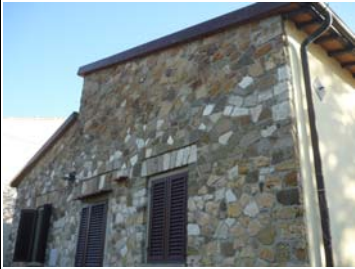
<b>ASILO NIDO - CENTRO GIOCO EDUCATIVO</b>				<b>SCHEDA N°1</b>				
VIA MONTORSOLI 32		LOC. MONTORSOLI		ENTE PROPRIETARIO: COMUNE				
L'edificio in oggetto si sviluppa su un solo piano fuori terra, ha pianta di forma irregolare a "L", e si inserisce su un fianco di una dorsale collinare.	SUPERFICIE TOTALE MQ		FINANZIAMENTI PER INDAGINI € 1.900,00 L.R. 58/09 - bando indagini					
	VOLUME TOTALE MC 760		FINANZIAMENTI PER INTERVENTI € 0,00					
EDIFICIO 1	MURATURA	<p>La struttura è in pietrame sbizzato di cava, di varia pezzatura e con apparecchiatura irregolare. Sono presenti, all'esterno, ricorsi in mattoni pieni (due file ogni 120 cm circa). La struttura del sottotetto è realizzata con travetti in laterizio armato e tavelloni, senza soletta collaborante. La struttura di copertura - con geometria a capanna a due falde con cartella - è realizzata in legno con orditura primaria ordita in senso non spingente, travicelli e tavelloni.</p>	EPOCA DI COSTRUZIONE	1955	TIPO DI INTERVENTO:

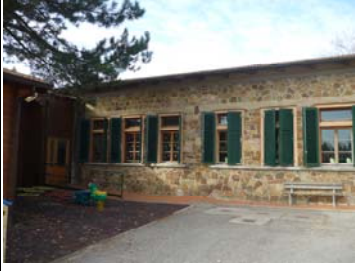
<b>SCUOLA MATERNA</b>				<b>SCHEDA N°2</b>				
VIA DI CASELLINE 736		LOC. CASELLINE		ENTE PROPRIETARIO: COMUNE				
La scuola si sviluppa su un solo piano fuori terra, è strutturalmente divisibile in più edifici.	SUPERFICIE TOTALE MQ		FINANZIAMENTI PER INDAGINI € 6.030,00 L.R. 58/09 - bando indagini					
	VOLUME TOTALE MC 2.412		FINANZIAMENTI PER INTERVENTI € 0,00					
EDIFICIO 1	MURATURA	<p>Le murature perimetrali sono in pietra semilavorata ed apparecchiatura non regolare; le murature interne probabilmente sono in mattoni pieni (visibili al sottotetto). La copertura - visibile all'intradosso attraverso una botola - è realizzata con travi in laterocemento ordite in direzione spingente e tavelloni, sia dall'esterno che dall'interno è visibile una cordolo perimetrale. Il controsoffitto risulta piuttosto fragile perché realizzato con travi in laterizio e tavelloni e privo di irrigidimenti.</p>	EPOCA DI COSTRUZIONE	1957	TIPO DI INTERVENTO:

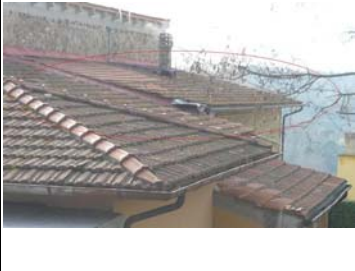
<b>SCUOLA MATERNA</b>				<b>SCHEDA N°3</b>				
VIA DI CASELLINE 736		LOC. CASELLINE		ENTE PROPRIETARIO: COMUNE				
La scuola si sviluppa su un solo piano fuori terra, è strutturalmente divisibile in più edifici.	SUPERFICIE TOTALE MQ		FINANZIAMENTI PER INDAGINI € vedi scheda 2					
	VOLUME TOTALE MC 2.412		FINANZIAMENTI PER INTERVENTI € 0,00					
EDIFICIO 2	MURATURA	<p>Anche tale porzione fa presumibilmente parte della originaria scuola (ospita servizi), le strutture verticali appaiono identiche a quelle dell'edificio 1 ma le dimensioni geometriche di questa porzione, sia in pianta che in altezza, risultano inferiori. Anche in questo caso le murature risultano molto forate per la presenza di finestre, una delle pareti lunghe è in comune all'edificio 1. La copertura - non visionata direttamente - appare con struttura simile a quella dell'edificio 1 ma priva di cordolo perimetrale.</p>	EPOCA DI COSTRUZIONE	1957	TIPO DI INTERVENTO:

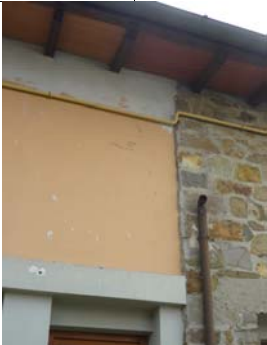
SCUOLA MATERNA				SCHEDA N°4			
VIA DI CASELLINE 736		LOC. CASELLINE		ENTE PROPRIETARIO: COMUNE			
La scuola si sviluppa su un solo piano fuori terra, è strutturalmente divisibile in più edifici.		SUPERFICIE TOTALE MQ		FINANZIAMENTI PER INDAGINI € vedi scheda 2			
		VOLUME TOTALE MC 2.412		FINANZIAMENTI PER INTERVENTI € 0,00			
EDIFICIO 3	MURATURA	Tale limitata porzione contigua e simile alla numero 2 ha pianta di dimensioni ancora più ridotte, si differenzia probabilmente da quest'ultima per le caratteristiche della muratura sulla parete esterna che risulta intonacata e che potrebbe essere stata realizzata in un secondo momento, gli altri lati della scatola muraria sono tutti in comune con le strutture adiacenti.	EPOCA DI COSTRUZIONE	1957	TIPO DI INTERVENTO:

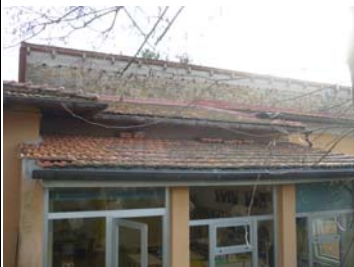
SCUOLA MATERNA				SCHEDA N°5			
VIA DI CASELLINE 736		LOC. CASELLINE		ENTE PROPRIETARIO: COMUNE			
La scuola si sviluppa su un solo piano fuori terra, è strutturalmente divisibile in più edifici.		SUPERFICIE TOTALE MQ		FINANZIAMENTI PER INDAGINI € vedi scheda 2			
		VOLUME TOTALE MC 2.412		FINANZIAMENTI PER INTERVENTI € 0,00			
EDIFICIO 4-5	MISTA	Anche queste due porzioni sono di dimensioni limitate, insieme formano un'unica aula; anche in questo caso le strutture verticali sono perlopiù in comune con gli edifici limitrofi, si rileva inoltre la presenza di pilastri e travi nonché la carenza di setti murari soprattutto nella porzione 5 che potrebbe essere ricavata da un loggiato unito alla zona 4 in un successivo momento. La struttura di copertura non è visibile in quanto all'intradosso è celata da un controsoffitto in pannelli di gesso.	EPOCA DI COSTRUZIONE	1957	TIPO DI INTERVENTO:

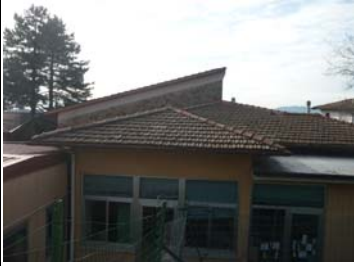
SCUOLA MATERNA				SCHEDA N°6			
VIA DI CASELLINE 736		LOC. CASELLINE		ENTE PROPRIETARIO: COMUNE			
La scuola si sviluppa su un solo piano fuori terra, è strutturalmente divisibile in più edifici.		SUPERFICIE TOTALE MQ		FINANZIAMENTI PER INDAGINI € vedi scheda 2			
		VOLUME TOTALE MC 2.412		FINANZIAMENTI PER INTERVENTI € 0,00			
EDIFICIO 6	MURATURA	Tale porzione ha una forma in pianta articolata a "T", un'altezza assimilabile a quella delle porzioni 2-3-4-5 ma una copertura con geometria a padiglione (struttura non identificabile dall'interno dei locali). Come già rilevato nelle porzioni precedenti si evidenzia la scarsa presenza di setti murari sia nelle pareti esterne, dove sono presenti aperture anche di grandi dimensioni, che in quelle interne dove sono presenti tramezzi non strutturali o travi probabilmente sostitutive di preesistenti pareti.	EPOCA DI COSTRUZIONE	1957	TIPO DI INTERVENTO:

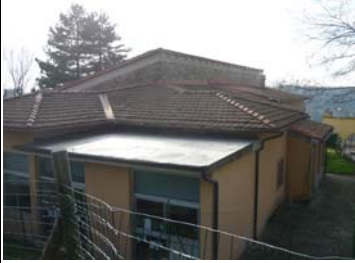
SCUOLA MATERNA				SCHEDE	
VIA DI CASELLINE 736				N°7	
LOC. CASELLINE		ENTE PROPRIETARIO: COMUNE			
La scuola si sviluppa su un solo piano fuori terra, è strutturalmente divisibile in più edifici.	SUPERFICIE TOTALE	MQ	FINANZIAMENTI PER INDAGINI € vedi scheda 2		
	VOLUME TOTALE	MC 2.412	FINANZIAMENTI PER INTERVENTI € 0,00		
EDIFICIO 7	MURATURA	<p>Questa ulteriore piccola porzione è limitrofa alla numero 6, si differenzia da questa per l'altezza, di poco inferiore, e per il tipo di copertura che in questo caso è piana.</p> <p>Anche in questo caso non esiste una vera e propria scatola muraria, una parete è in comune con l'edificio 6, una è sostituita da una grossa trave a livello di copertura, un'altra (quella esterna di maggior lunghezza) è quasi del tutto occupata da infissi. □</p>	EPOCA DI COSTRUZIONE	1957	TIPO DI INTERVENTO:

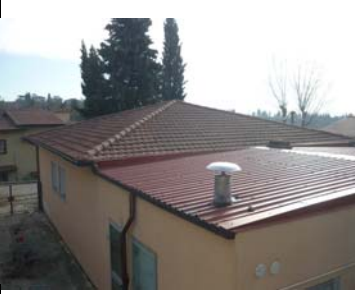
SCUOLA MATERNA				SCHEDE	
VIA DI CASELLINE 736				N°8	
LOC. CASELLINE		ENTE PROPRIETARIO: COMUNE			
La scuola si sviluppa su un solo piano fuori terra, è strutturalmente divisibile in più edifici.	SUPERFICIE TOTALE	MQ	FINANZIAMENTI PER INDAGINI € vedi scheda 2		
	VOLUME TOTALE	MC 2.412	FINANZIAMENTI PER INTERVENTI € 0,00		
EDIFICIO 8	C.A.	<p>L'edificio è in c.a. con 6 pilastri rettangolari di sezione 28x58 cm con copertura a padiglione.</p>	EPOCA DI COSTRUZIONE	anni '80	TIPO DI INTERVENTO:

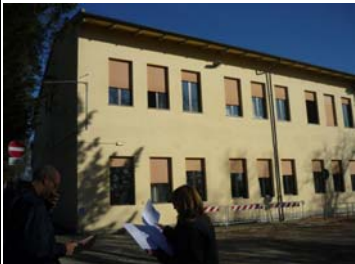
SCOLASTICO "BARELLAI" - PRIMARIA E SECONDARIA					SCHEDA N°11	
VIA UCCELLATOIO 438/B		LOC. PRATOLINO		ENTE PROPRIETARIO: COMUNE		
Le parti in muratura sono strutturalmente distinte in più edifici (edifici 1, 2 e 3), che nel tempo sono stati aggiunti all'originaria villa.		SUPERFICIE TOTALE MQ		FINANZIAMENTI PER INDAGINI € vedi scheda 8		
		VOLUME TOTALE MC 4.885		FINANZIAMENTI PER INTERVENTI € 0,00		
EDIFICIO 3	MURATURA	La muratura risulta intonacata ad esclusione di un piccolo saggio esistente dal quale si intravede pietrame sbozzato con presenza di mattoni pieni. Da quanto rilevato da analisi termografica, i solai intermedi potrebbero essere realizzati in acciaio e tavelloni in laterizio. Da quanto invece osservato al livello del sottotetto, si rileva che: <ul style="list-style-type: none"> <li>• le murature in copertura, nonché quelle di spina, sono in mattoni pieni;</li> <li>• il solaio di sottotetto è in travetti in c.a. e tavelloni in laterizio, senza soletta;</li> <li>• la copertura è a capanna, con travetti in c.a. tipo Varese, orditi in senso spingente, e tavelloni in laterizio.</li> </ul>	EPOCA DI COSTRUZIONE		TIPO DI INTERVENTO:

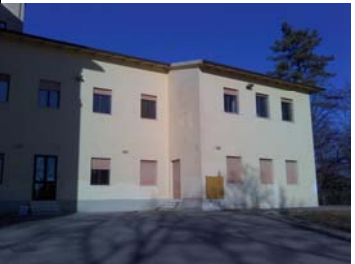
SCOLASTICO "BARELLAI" - PRIMARIA E SECONDARIA					SCHEDA N°12	
VIA UCCELLATOIO 438/B		LOC. PRATOLINO		ENTE PROPRIETARIO: COMUNE		
Ampliamento successivo realizzato in c.a.		SUPERFICIE TOTALE MQ		FINANZIAMENTI PER INDAGINI € vedi scheda 8		
		VOLUME TOTALE MC 4.885		FINANZIAMENTI PER INTERVENTI € 0,00		
EDIFICIO 4	C.A.	L'edificio ha orditura in c.a. monodirezionale con 24 pilastri 27x27 cm e travi ricalate a chiusura di alcuni telai.	EPOCA DI COSTRUZIONE	1971	TIPO DI INTERVENTO:

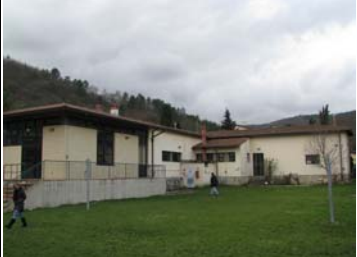
<b>SCUOLA ELEMENTARE</b>				<b>SCHEDA N°13</b>		
VIA DELLE SCUOLE 11		LOC. CAPOLUOGO		ENTE PROPRIETARIO: COMUNE		
L'edificio si sviluppa su un solo piano fuori terra, con un ampliamento con struttura in c.a.		SUPERFICIE TOTALE MQ		FINANZIAMENTI PER INDAGINI € 5.087,50 L.R. 58/09 - bando indagini		
		VOLUME TOTALE MC 2.035		FINANZIAMENTI PER INTERVENTI € 0,00		
EDIFICIO 1	MURATURA	La struttura è in pietrame prevalentemente arrotondato disposto in maniera non regolare ma con probabile presenza di ricorsi in mattoni pieni. Il solaio di sottotetto è realizzata con travetti in laterizio armato e tavelloni, senza soletta collaborante. La copertura – con geometria a padiglione – è realizzata in legno e tavelle.	EPOCA DI COSTRUZIONE	1957	TIPO DI INTERVENTO:

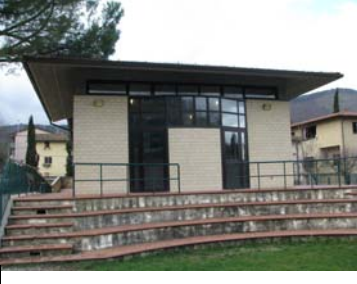
<b>SCUOLA ELEMENTARE</b>				<b>SCHEDA N°14</b>		
VIA DELLE SCUOLE 11		LOC. CAPOLUOGO		ENTE PROPRIETARIO: COMUNE		
L'edificio si sviluppa su un solo piano fuori terra, con un ampliamento con struttura in c.a.		SUPERFICIE TOTALE MQ		FINANZIAMENTI PER INDAGINI € vedi scheda 12		
		VOLUME TOTALE MC 2.035		FINANZIAMENTI PER INTERVENTI € 0,00		
EDIFICIO 2	C.A.	L'edificio è in c.a. con 4 pilastri di forma irregolare con copertura a semipadiglione. I pilastri sono interamente rivestiti all'esterno da un paramento in laterizio.	EPOCA DI COSTRUZIONE	anni '80	TIPO DI INTERVENTO:

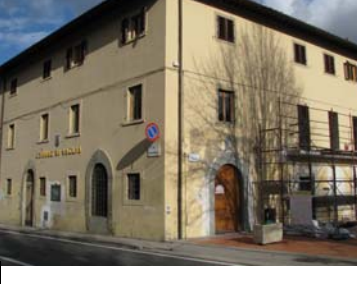
<b>PALAZZOCOMUNALE</b>				<b>SCHEDA N°15</b>		
S.S. BOLOGNESE n. 1126		LOC. CAPOLUOGO		ENTE PROPRIETARIO: COMUNE		
L'edificio in oggetto è posto all'estremità di un aggregato strutturale, avente tre piani fuori terra e una porzione seminterrata.		SUPERFICIE TOTALE MQ		FINANZIAMENTI PER INDAGINI € 14.250,00 L.R. 58/09 - bando indagini		
		VOLUME TOTALE MC 5.700		FINANZIAMENTI PER INTERVENTI € 0,00		
EDIFICIO 1	MURATURA	La struttura è in pietrame prevalentemente arrotondato (elementi interi o a spacco) con presenza di mattoni pieni e tessitura irregolare. La malta non pare di buona qualità. Gli orizzontamenti dei soffitti del piano terra e quelli del piano primo, sono sia in travetti in ferro che in laterizio armato tipo "Bausta", con pignatte e/o tavelloni. Al piano sottotetto è rilevabile la presenza di un controsoffitto pesante con travetti in c.a. tipo "Varese" e tavelloni in laterizio, senza soletta collaborante. La copertura è prevalentemente in travetti spingenti tipo "Bausta" e pignatte in laterizio.	EPOCA DI COSTRUZIONE	1800	TIPO DI INTERVENTO:
